**东营金通环保工程有限责任公司
2021 年度土壤及地下水自行监测方案**

委托单位：东营金通环保工程有限责任公司

编制单位：山东致合必拓环保科技股份有限公司

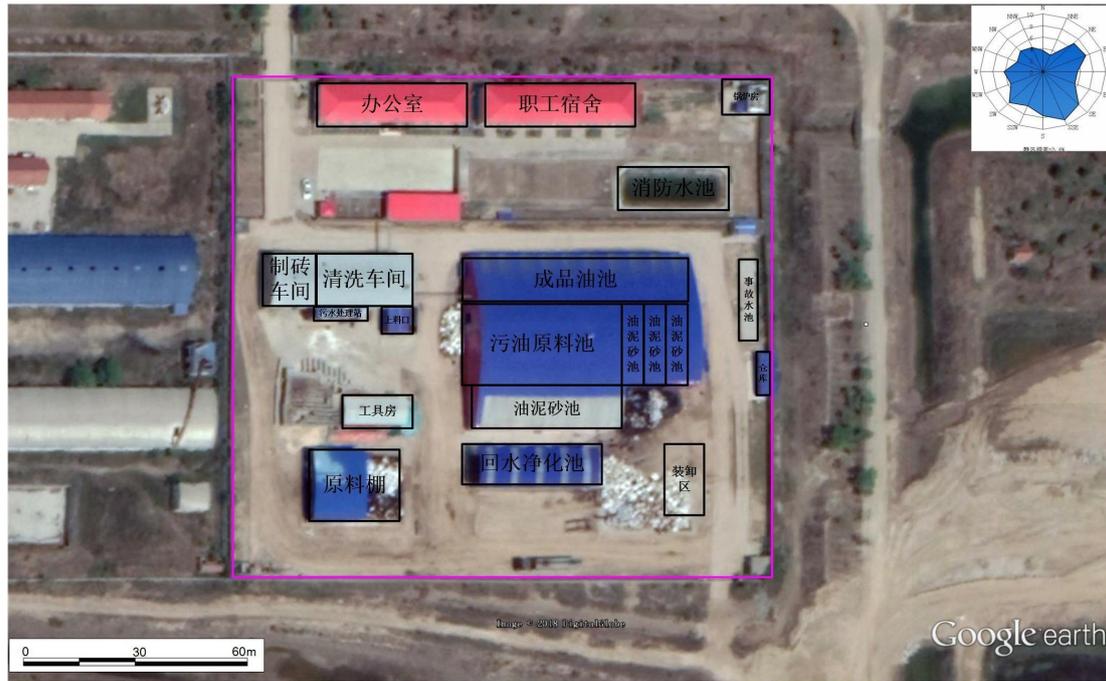
图 1.4-1 东营金通环保工程有限责任公司调查范围图

根据现场勘查，本次调查范围为东营金通环保工程有限责任公司厂区，占地面积约 15180m²。调查对象为场地内的土壤、地下水。具体调查范围如图 1-1 所示。

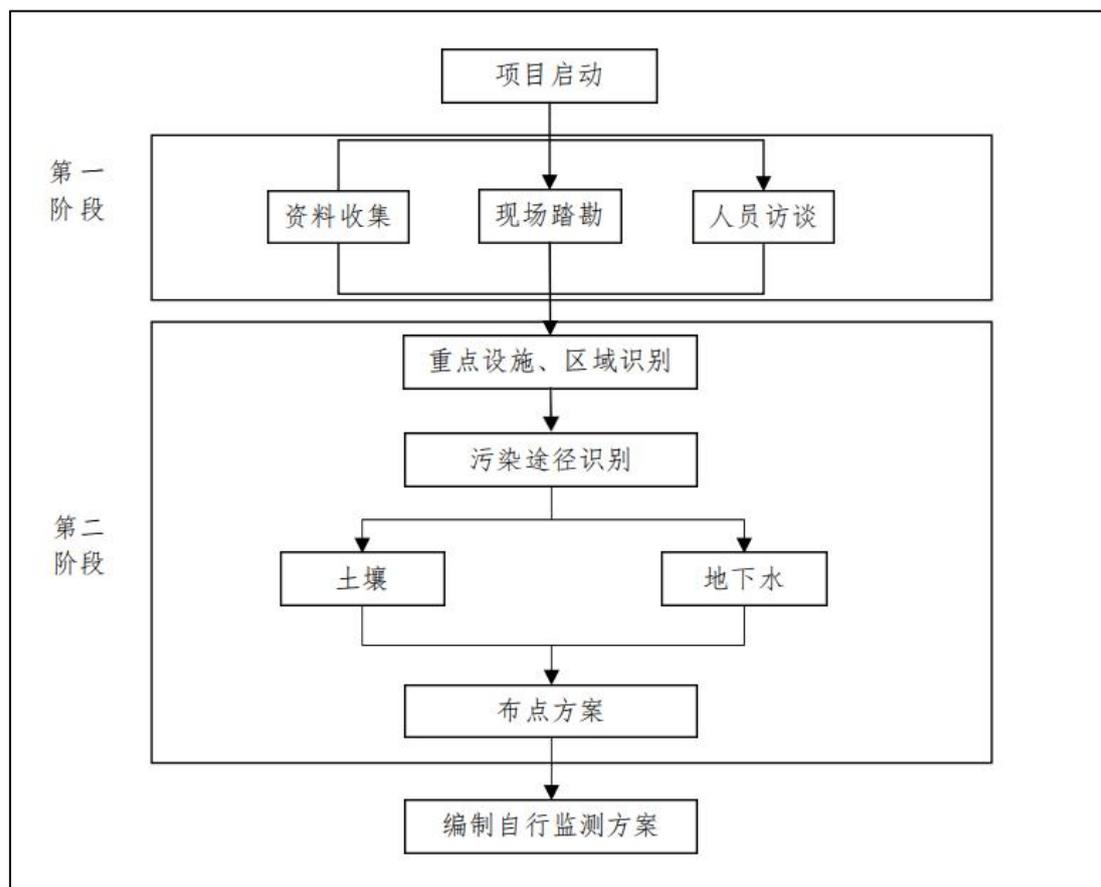
图 1.5-1 东营金通环保工程有限责任公司自行监测技术路线

根据上述工作内容，制定东营金通环保工程有限责任公司自行监测技术路线，如图 1.1-2。

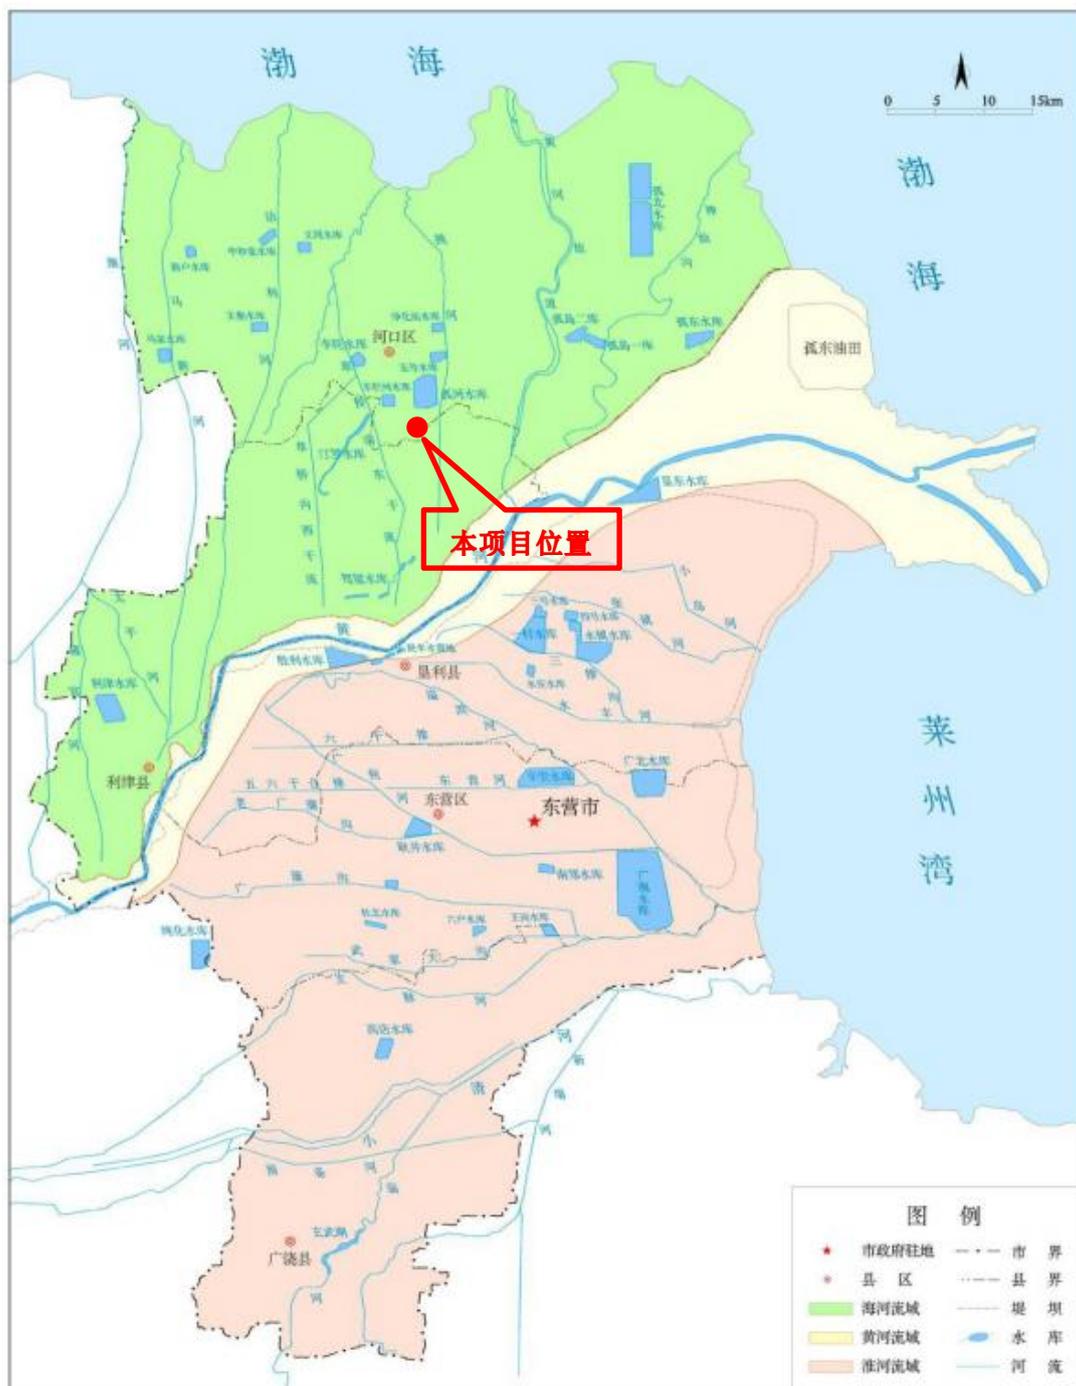
图 2.4-1 项目所在区域地表水系

项目所在区域地表水系图见下图 2.4-1。

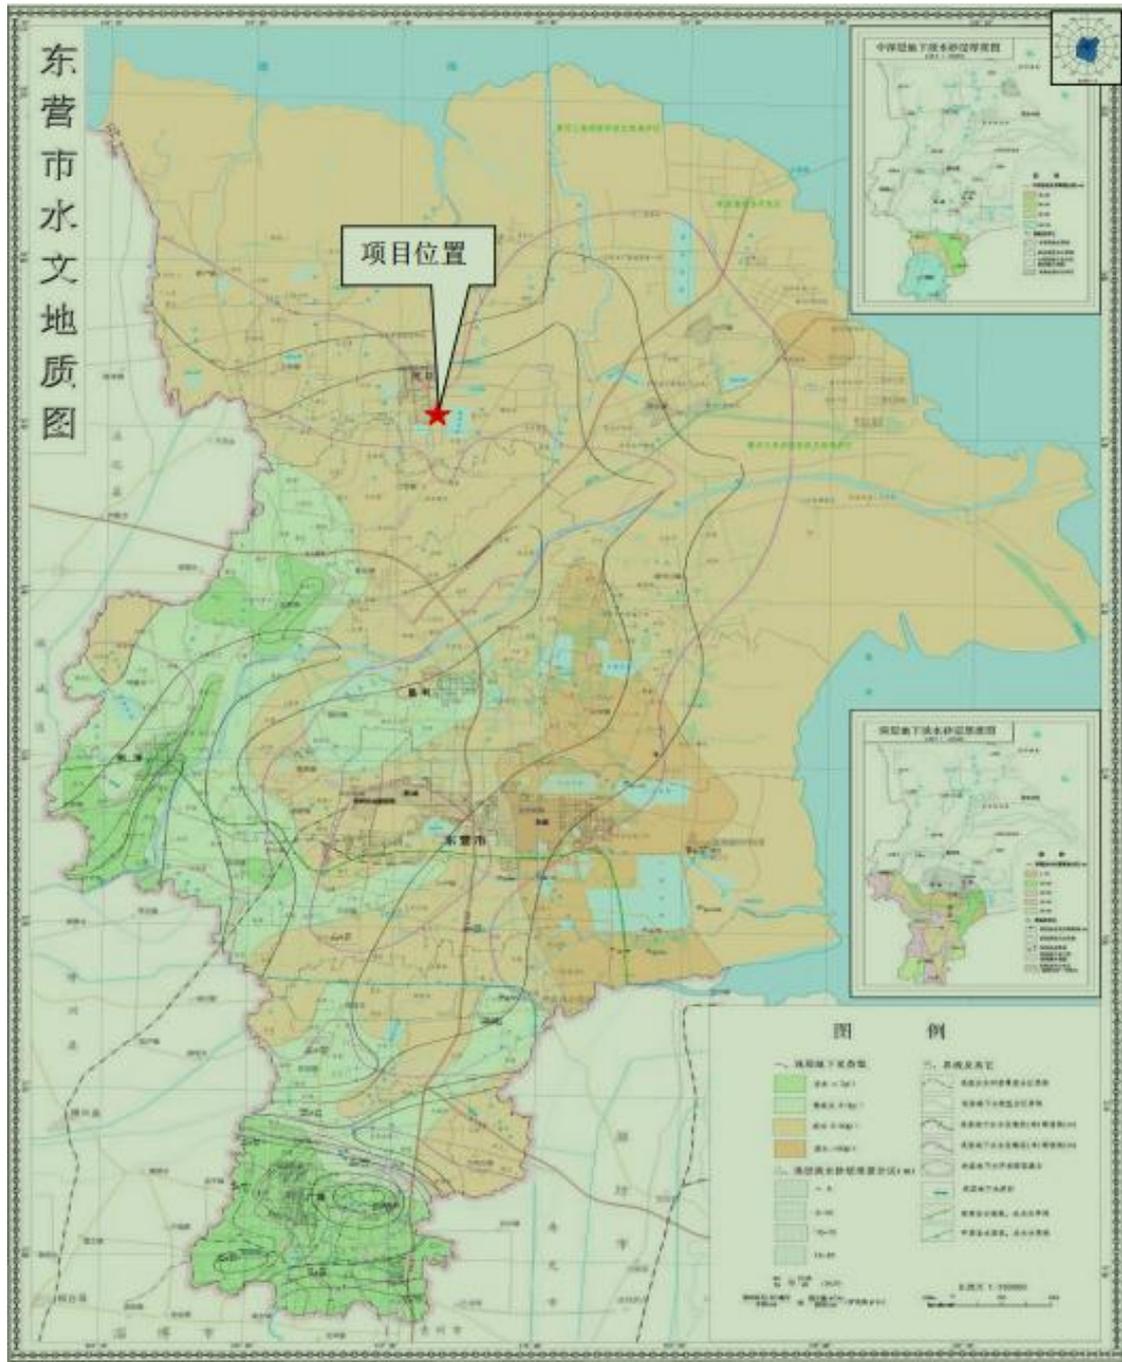
图 2.4-2 本项目区域水文地质图

项目区域水文地质见图 2.4-2。

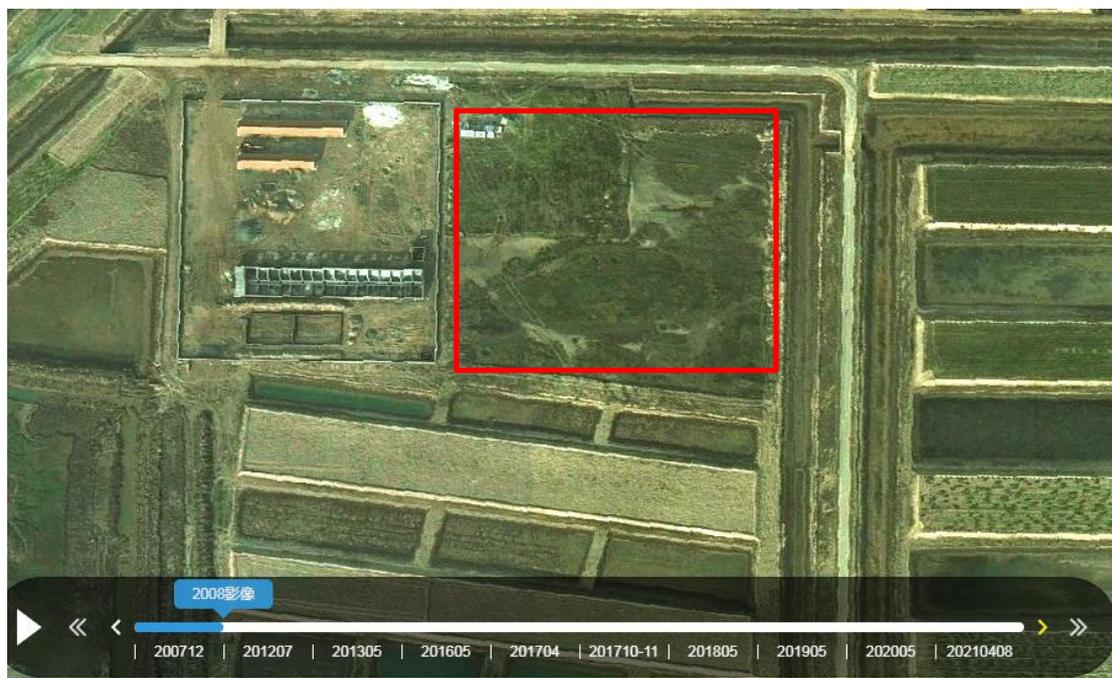
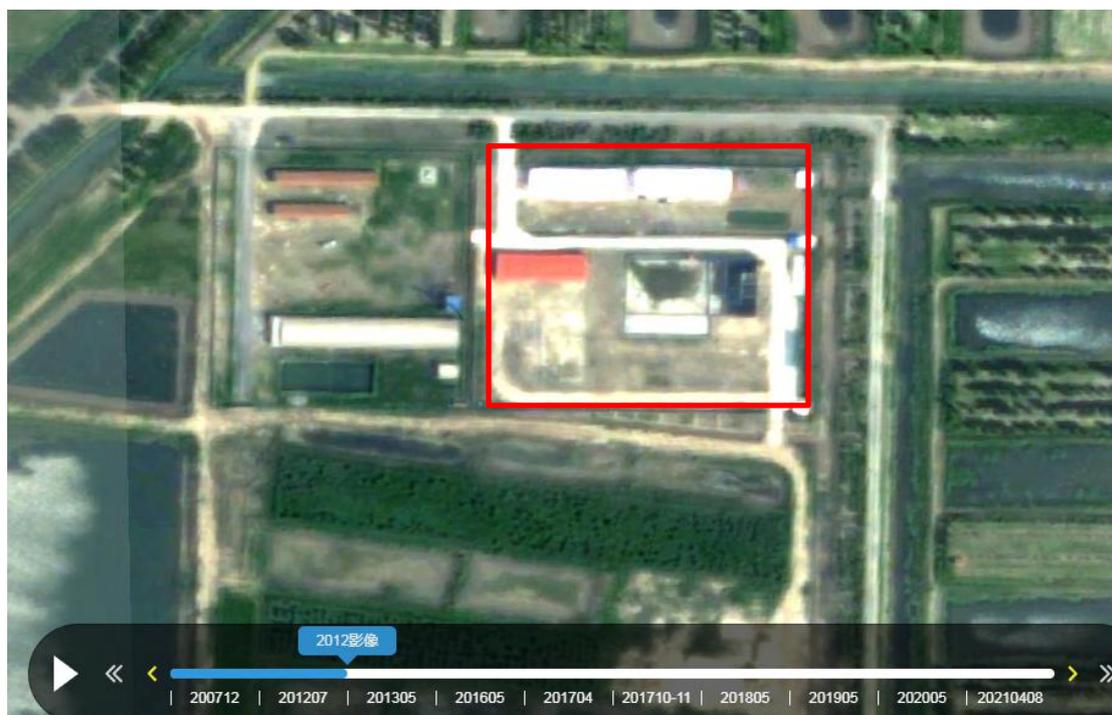
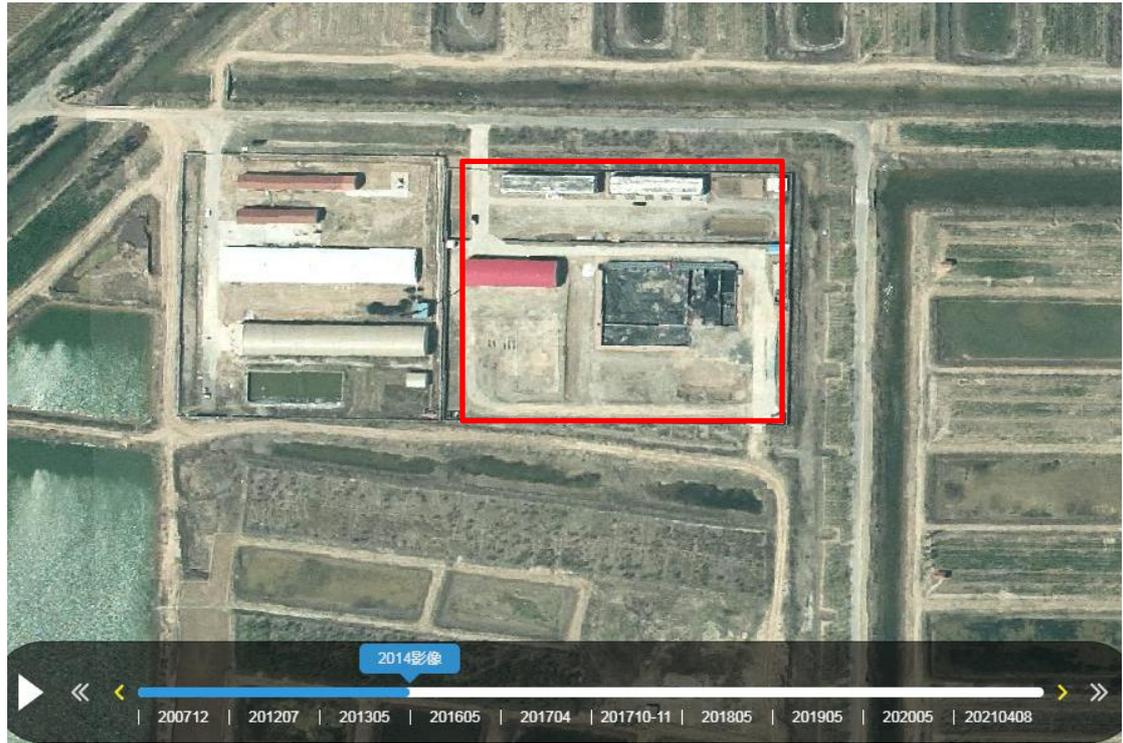
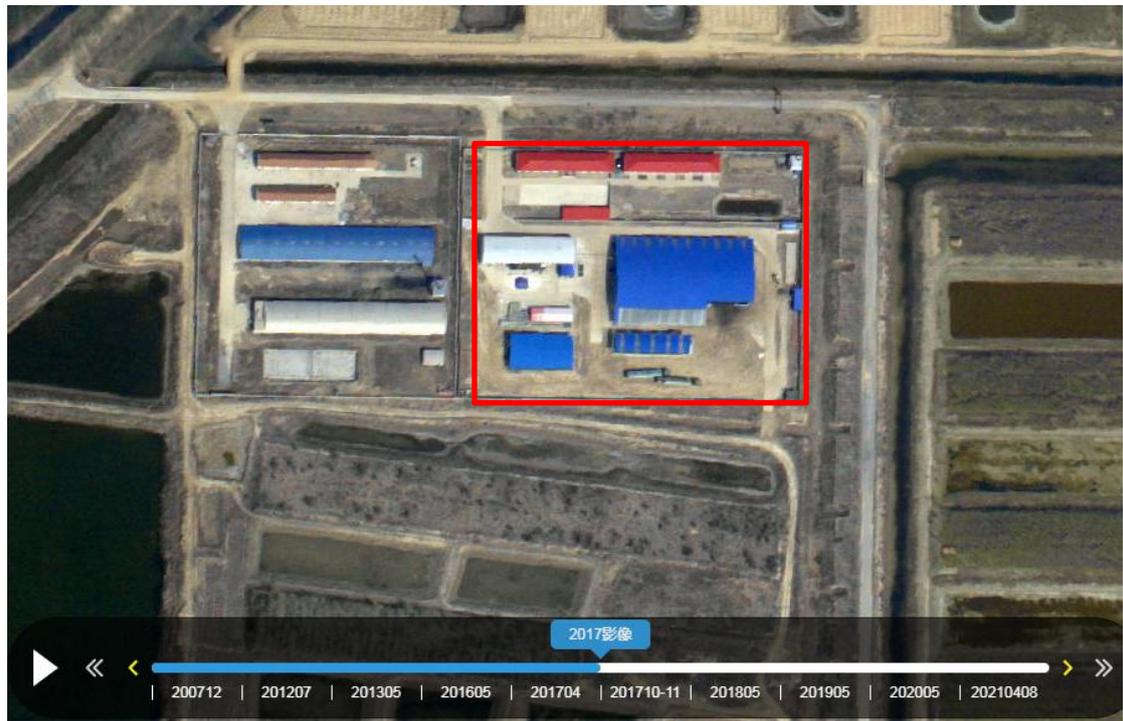
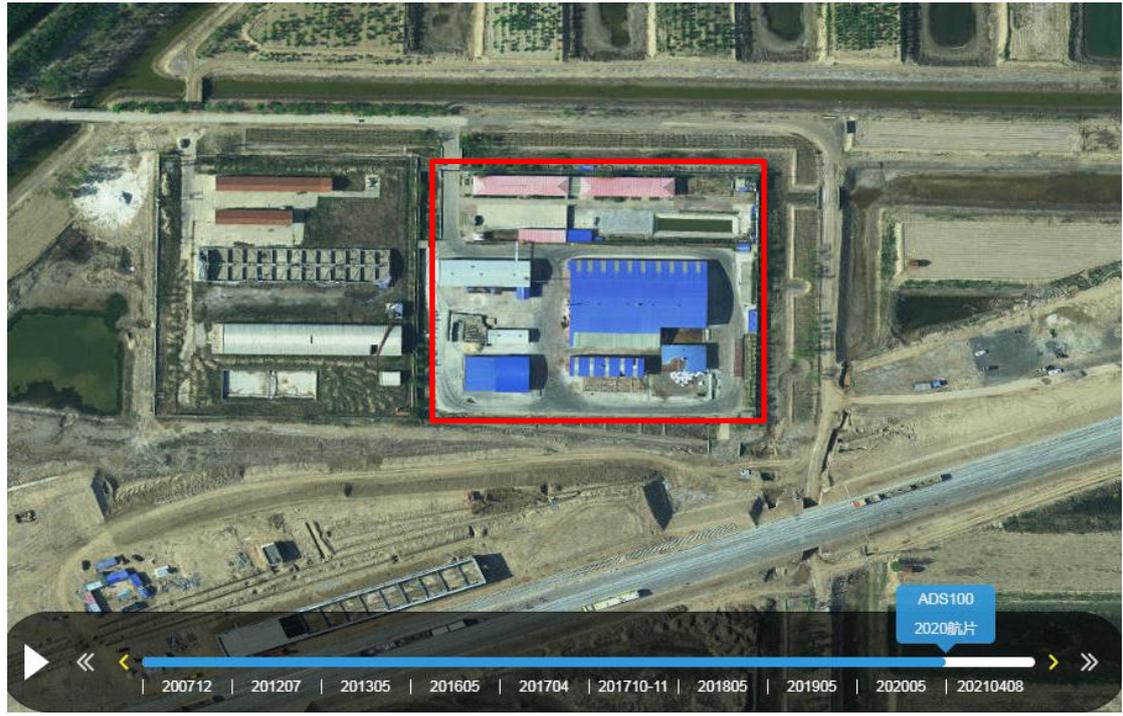
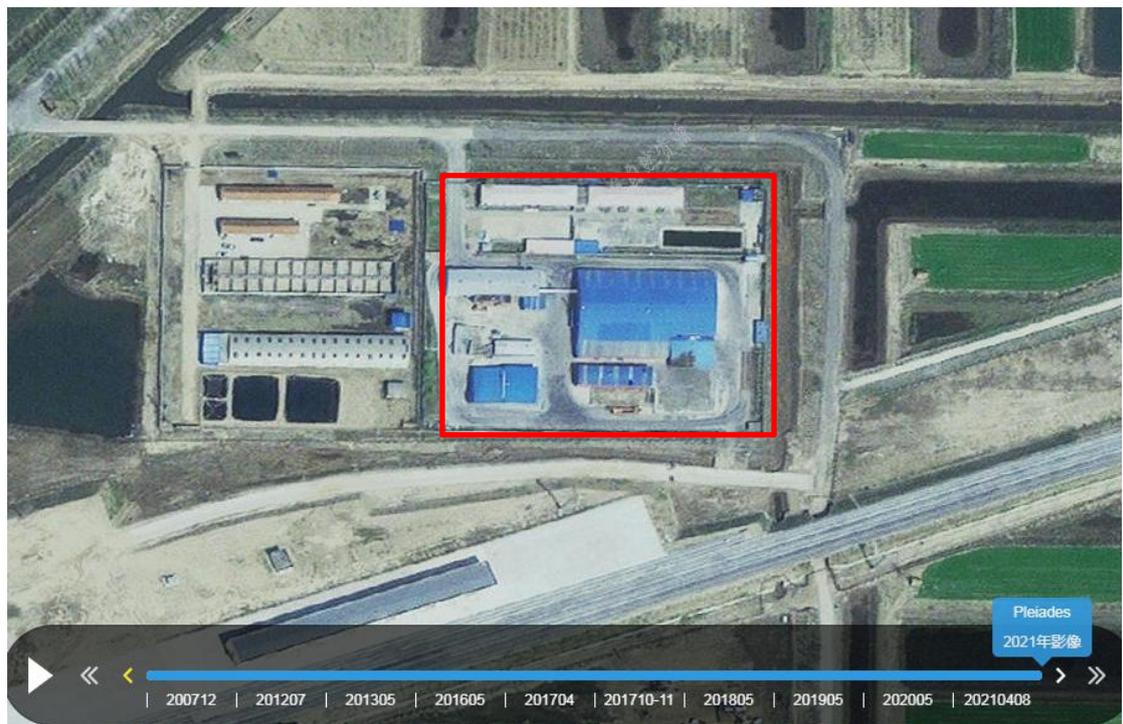
图 2.6-1 东营金通环保工程有限责任公司厂区地块历史变迁图

根据现有资料结合 Google Earth 可知，东营金通环保工程有限责任公司在建厂前，该地块为未利用地，未进行其他项目开发；2009 年后，该地块建设东营金通环保工程有限责任公司，且构筑物逐渐完善。各历史时期航拍图见图 2.3-1

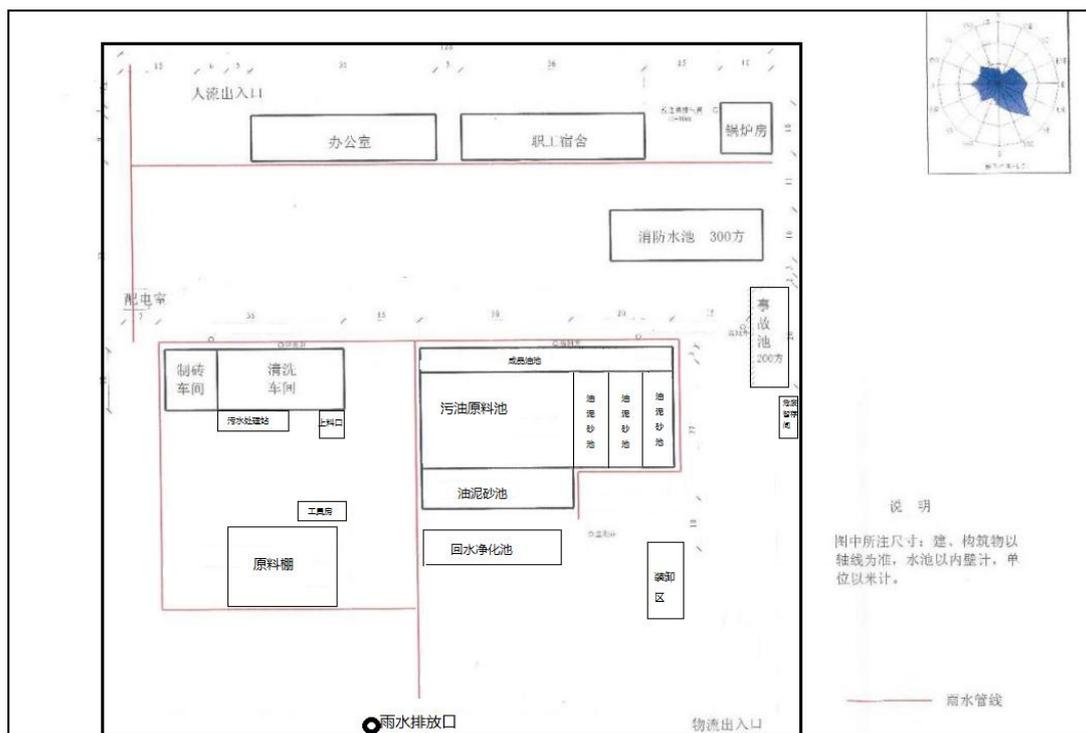
图5.2-1 厂区平面布置图

东营金通环保工程有限责任公司现有厂区占地 15180m²，项目生产区位于厂区南部、办公生活区位于厂区北部，锅炉房位于厂区东北角，配电室位于厂区西侧。厂区在北侧及南侧设有 2 个大门，北侧大门为人流出入口，南侧大门为物流出入口。

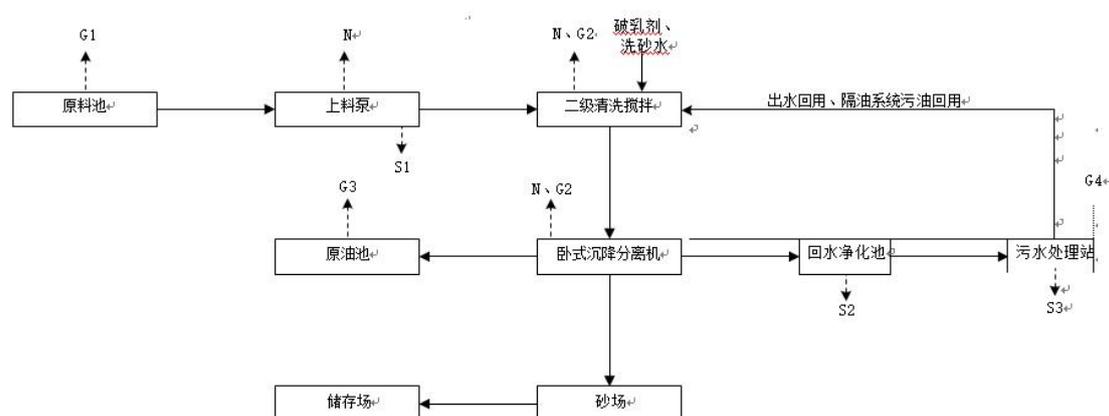
图5.3-1 污油泥处理工艺流程及产排污环节图

(1) 一级清洗搅拌。原料池的原料经上料泵提升至一级清洗搅拌罐，加入破乳剂后进行加热搅拌，油污泥初步分离；导入二级清洗搅拌罐。

(2) 初步分离的油泥进入二级清洗搅拌罐后，按比例加入破乳剂，加热搅拌清洗分离后，导入三级清洗卧式螺旋沉降离心机。

(3) 油泥砂或油泥在三级清洗卧式螺旋沉降离心机进行处理，通过离心机的功能性结构作用进行油、水、泥砂三路流出。油在分离后由供给地方橡胶厂及炼油厂；废水排入回水净化池处理，经过污水处理设施处理后用。泥砂运至砂场，在制砖区，加入一定量的水泥混匀，生产免烧砖；在清洗、搅拌等作用下（洗涤温度控制在 70℃左右，洗涤时间 20 分钟，能将原料洗至含油率 0.6% 以下），油泥发生了分离，水中的乳化油、溶解油及粘附于泥砂体中的原始油、烃类得到了分离，成为油、水、泥砂三相混合物，通过三级清洗卧式螺旋沉降离心机的功能性结构作用，油、水、泥砂分三路流出。

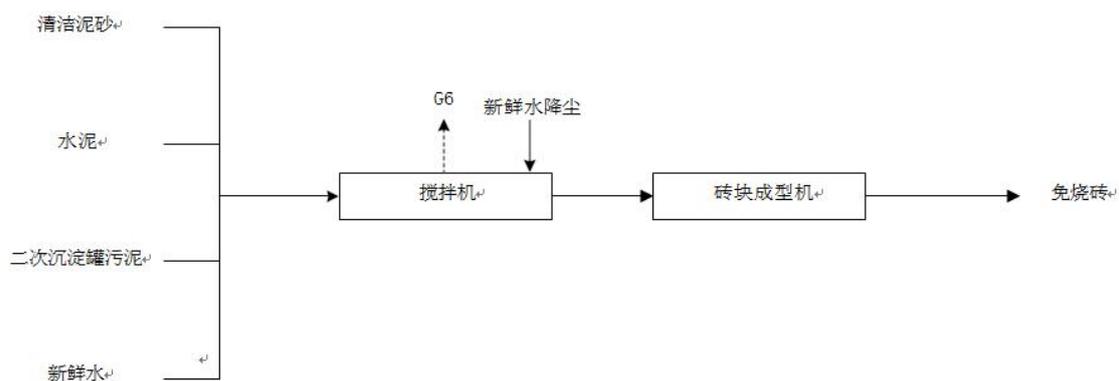
图5.3-2 免烧砖工艺流程及产排污环节图

将储存场的干砂（经10至30天的自然风干，含水量可下降80%）运至制砖车间，将其与水泥、水按照一定的配比加入拌合机中进行搅拌，水泥进料时须喷淋少许水进行降尘。各原料搅拌均匀后送入砌块成型主机中加工，脱模形成最终产品。

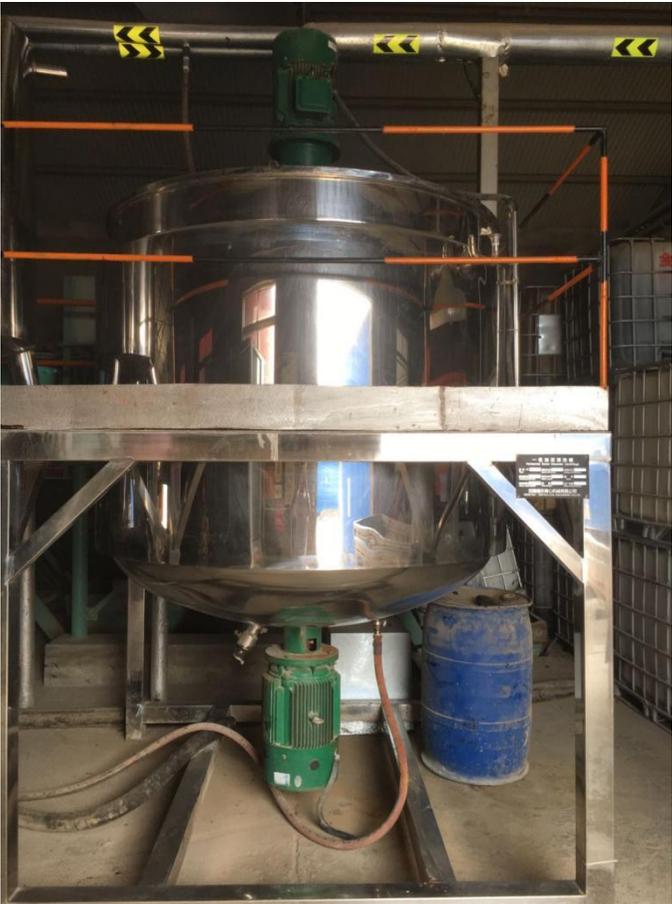
| 储罐名称 | 现场照片 | 排查情况 | 土壤污染可能性 |
|---|---|--|---|
| 油泥清洗罐 | | <p>罐体无明显受损现象，储罐底部和周边区域地面均有防渗措施，地面已硬化，储罐无“跑、冒、滴、漏”现象。</p> | <p>无</p> |

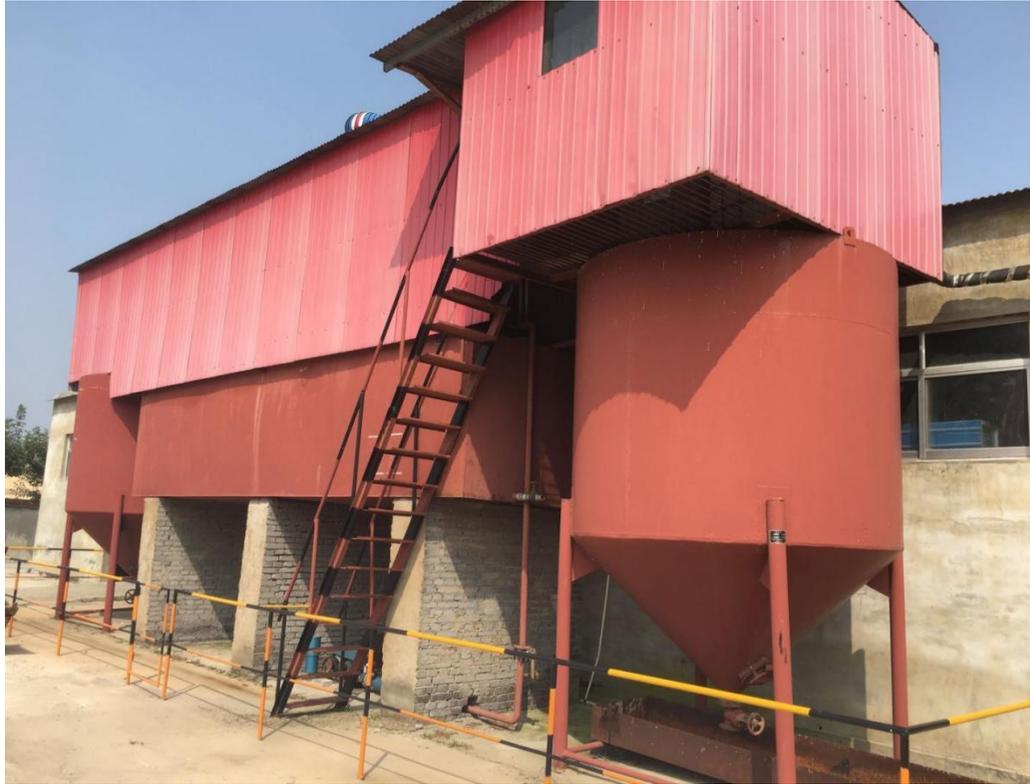
清洗废水儲罐

罐体无明显受损现象，儲罐底部和周边区域均有防滲，未设置围堰，地面可见处未进行硬化处理，有破损现象，儲罐无“跑、冒、滴、漏”现象。

可能污染

1、清洗废水储罐区域未设置围堰，地面可见处未进行硬化处理，有破损现象，存在污染土壤的可能性；

1、清洗废水区域设置围堰，及时清理地面破损部分，并修补更换破损地面；

1、做好储罐区的地面硬化，对于破损区域及时修复，重点区域按要求做到具备防腐防渗功能；

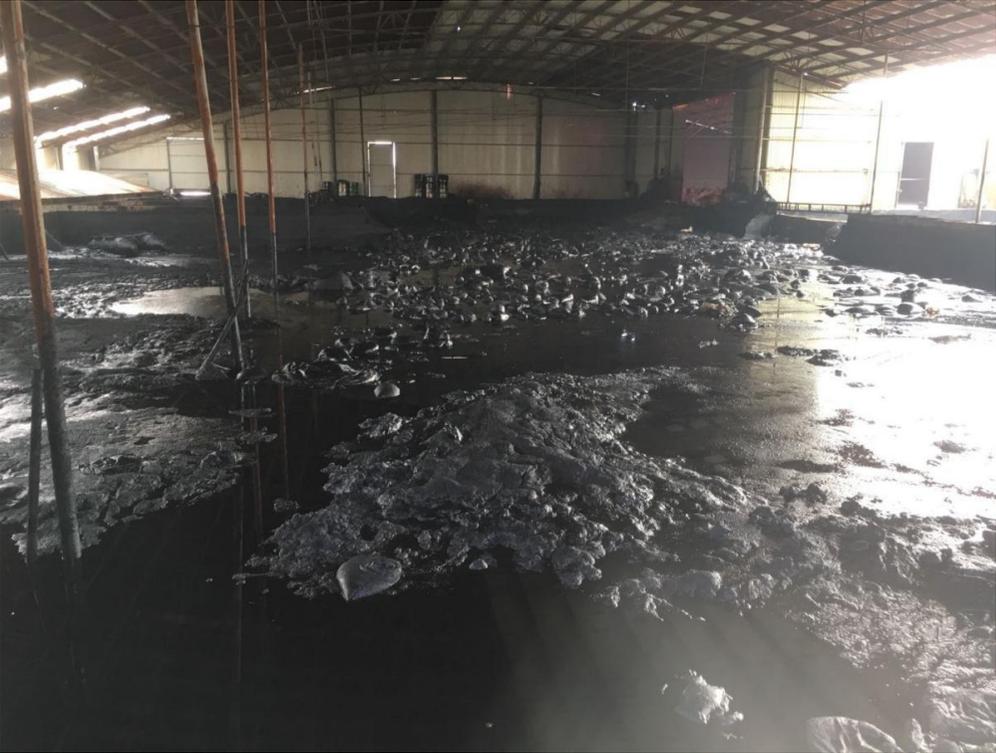
| 池体名称 | 现场照片 | 排查情况 | 土壤污染可能性 |
|---|---|---|---|
| 原料池（污油泥贮存池） | | 原料池主要贮存油泥沙，池体四周均设有抗渗混凝土防渗处理措施，池体上方均有“三防”处理措施，并且公司有完善的运行管理，定期维护。 | 无 |

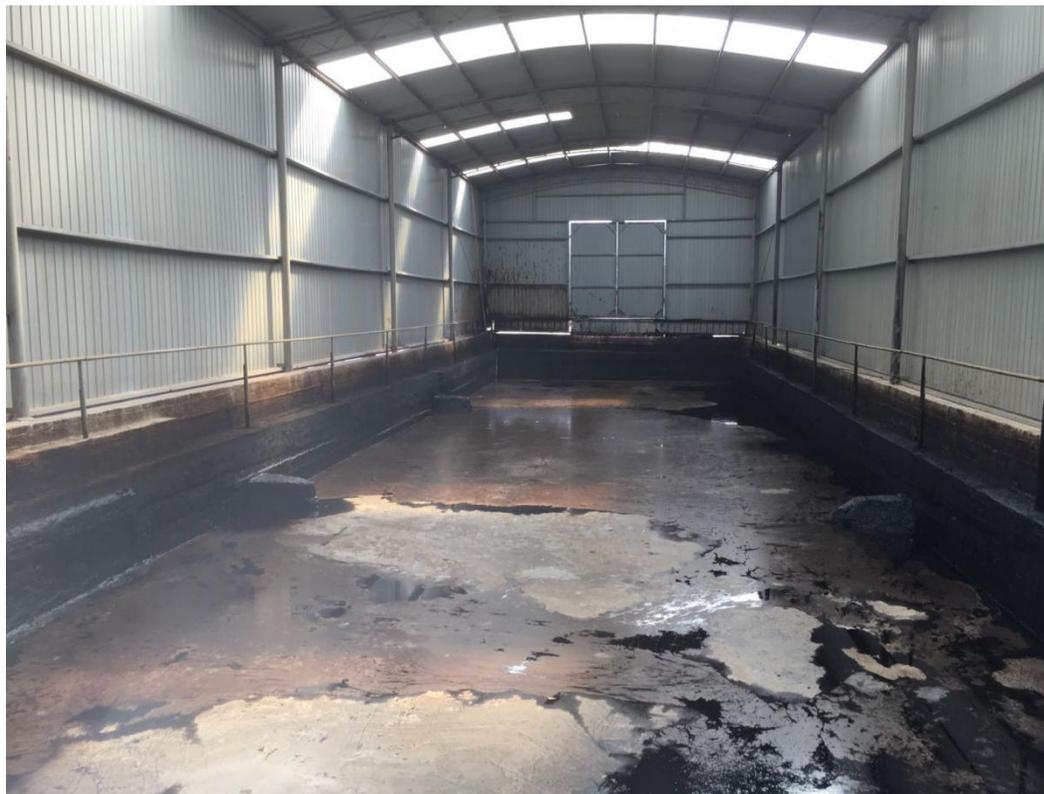
回水净化池及
雨水收集池

该回水净化池为 900m³,回水净化池主要贮存污油,池体四周均设有抗渗混凝土防渗处理措施,池体上方均有“三防”处理措施,并且公司有完善的运行管理,定期维护。

无

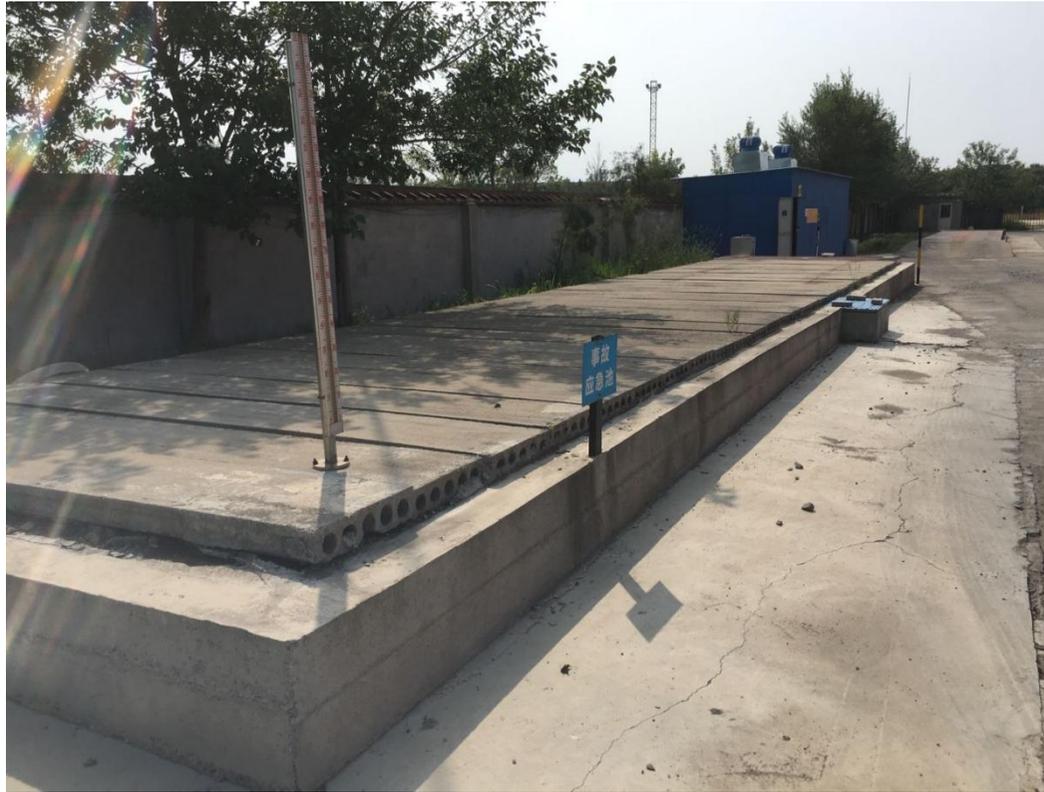
事故应急池

该事故应急池为 200m³, 事故应急池主要为发生事故时对其废水、污油进行收集贮存, 池体四周均设有抗渗混凝土防渗处理措施, 并且公司有完善的运行管理, 定期维护。

无

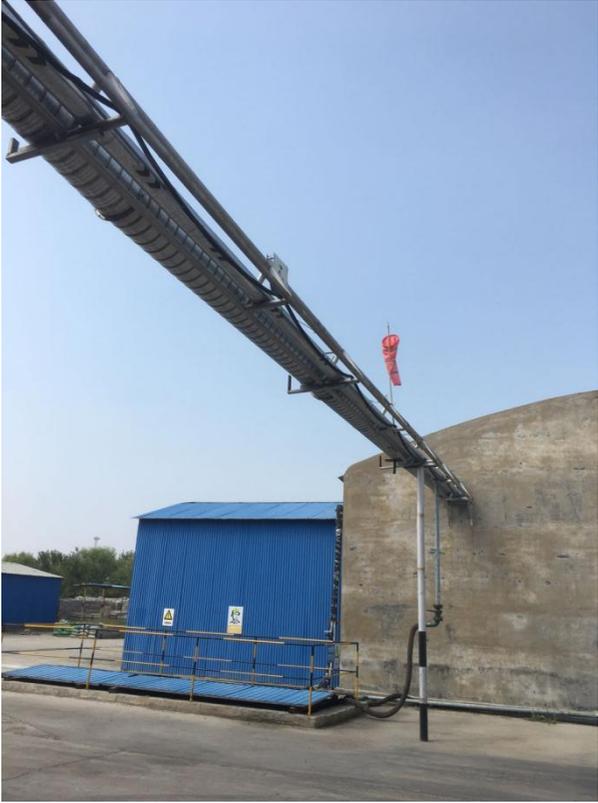
| 管道名称 | 现场照片 | 排查情况 | 土壤污染可能性 |
|---|---|--|---|
| 废水、污油管道 | | 现场勘察，管道接口处无“跑、冒、滴、漏”现象，管道无破损现象，管道采用钢材，设置有套管、内外层涂有防腐材料进行防渗处理，且厂区有工作人员进行日常巡检与维护。 | 无 |

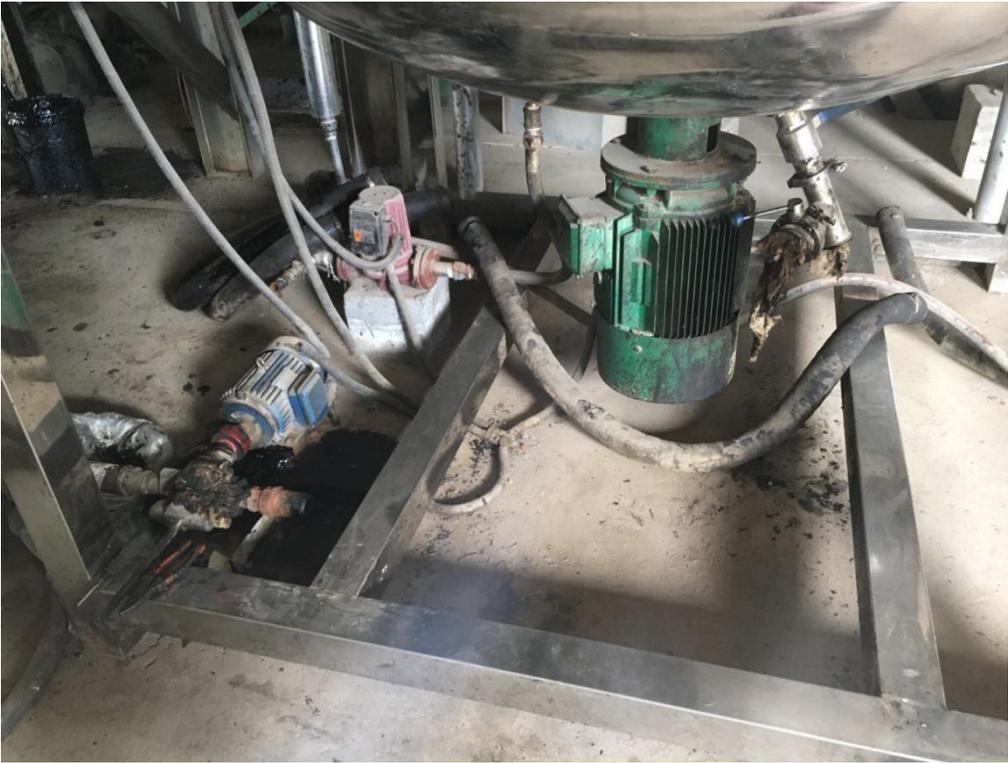
| 传输泵名称 | 现场照片 | 排查情况 | 土壤污染可能性 |
|---|---|---|---|
| 离心泵 | | 油泥砂清洗旋流分离器周围采用混凝土及防渗材料对地面进行了处理，泵轴法兰处维修时有“跑、冒、滴、漏”现象，定期对泵进行巡检，观测是否有泄漏痕迹。 | 可能污染 |

2、离心泵轴法兰处维修时有“跑、冒、滴、漏”现象，存在污染土壤的可能性；

2、对生产装置区及机器维修时出现的跑、冒、滴、漏”现象，及时对法兰进行密闭防止泄漏处理，地面进行清理；

4、对于全厂区的运输管道、法兰和传输泵定期进行维护和保养，防止“跑、冒、滴、漏”的现象发生，产生事故时有专业人员和设备进行应对，以防制污染物扩散、渗入土壤或地下水造成污染；

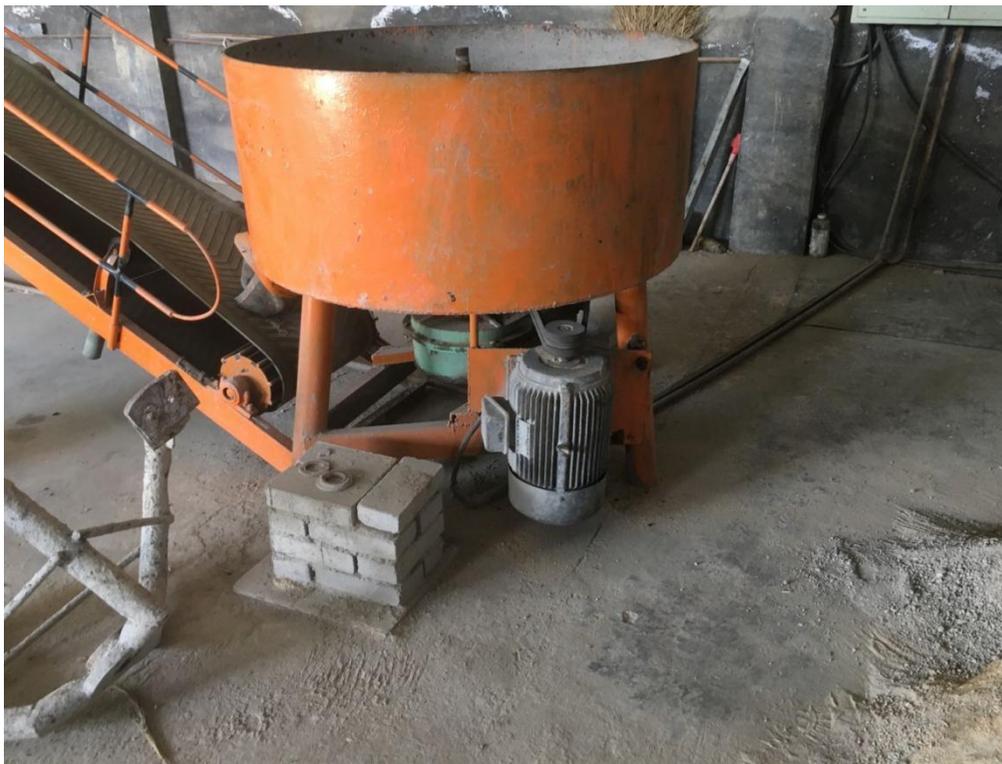
搅拌泵

搅拌泵周围地面采用混凝土进行防渗，地面无裂缝，泵轴无“跑、冒、滴、漏”现象，定期对泵进行巡检，观测是否有泄漏痕迹。

无

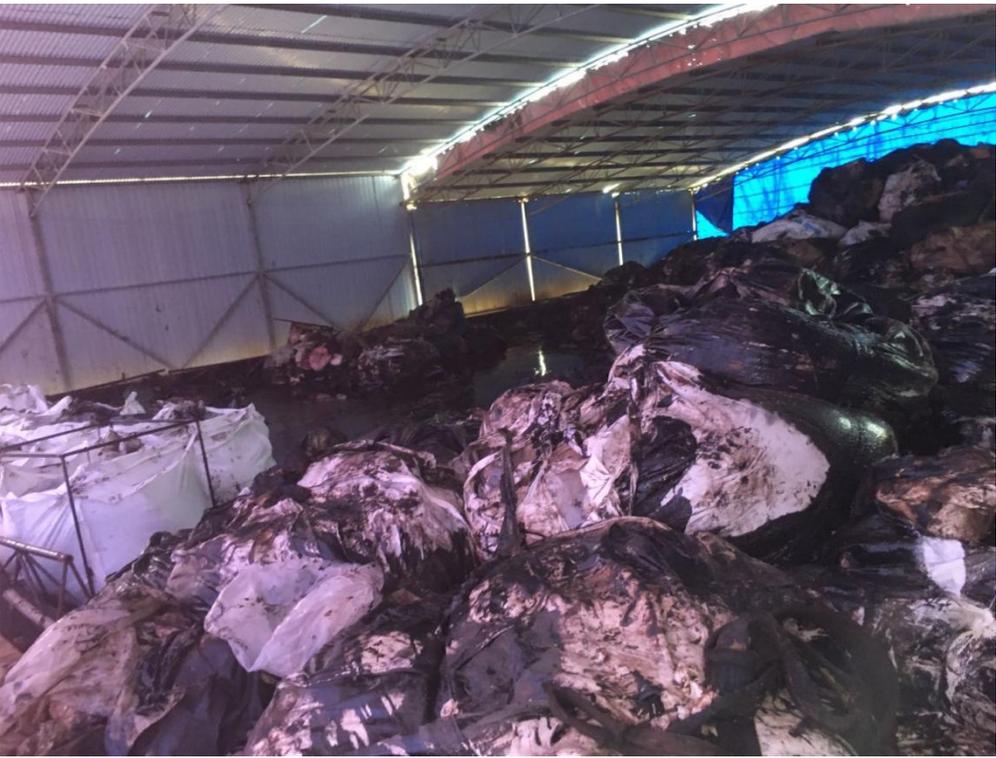
| 货物名称 | 现场照片 | 排查情况 | 土壤污染可能性 |
|---|---|--|---|
| 油泥砂储存池 | | 油泥砂储存池地面采用高密度聚乙烯防渗层及混凝土层进行防渗处理，有“三防”措施，有应急收集池，同时又完善的维护与管理。 | 无 |

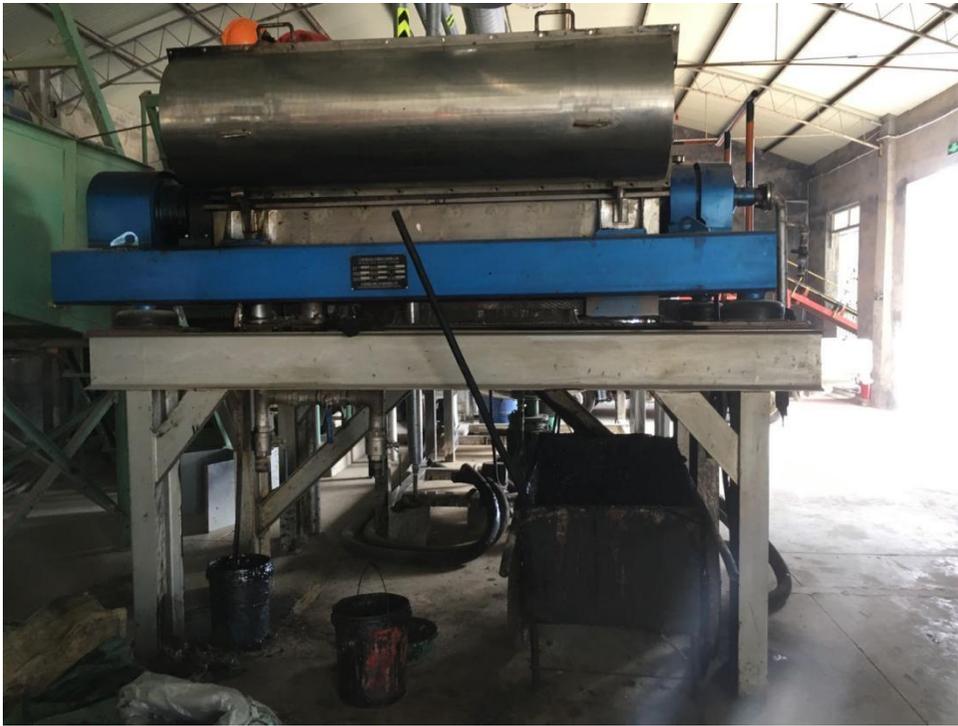
| 生产区名称 | 现场照片 | 排查情况 | 土壤污染可能性 |
|---|---|---|---|
| 油泥砂清洗分离装置生产区 | | 生产区地面已进行防渗处理，且地面已硬化处理，无破损现象，生产区装置维修时地面有油污洒落的情况。 | 可能污染 |

3、生产区装置维修时地面有油污洒落及机器法兰处有“跑、冒、滴、漏”的现象，存在污染土壤的可能性。

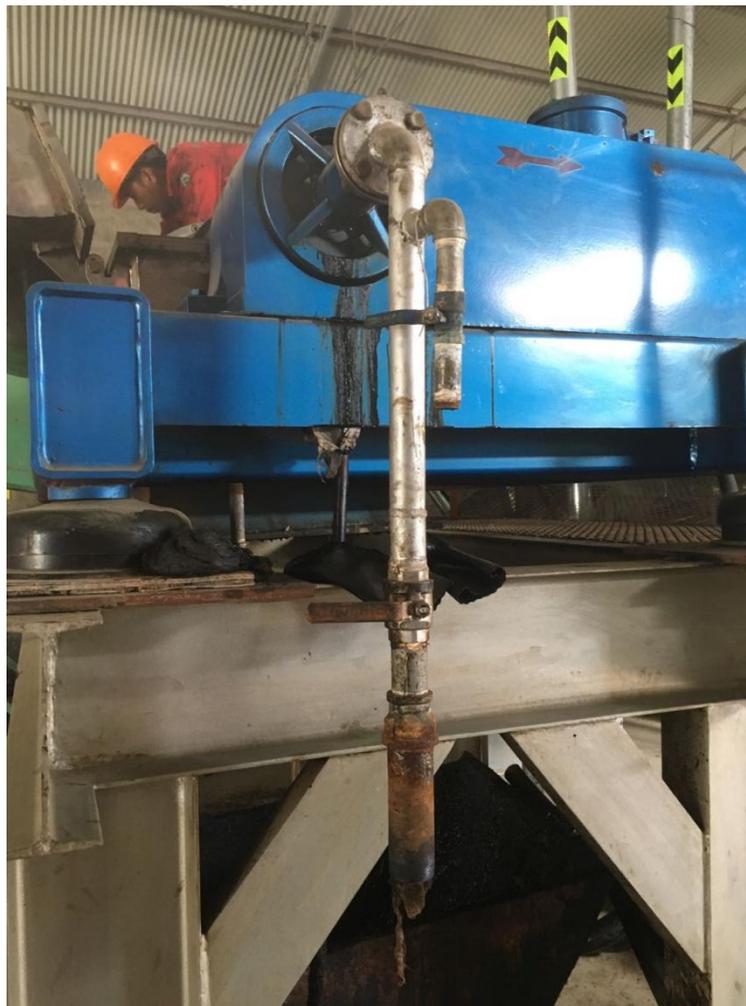
三级清洗卧式
螺旋沉降离心
机

生产区地面已进行防渗处理，且地面已硬化处理，无破损现象，生产区机器法兰处有“跑、冒、滴、漏”的情况。

可能污染

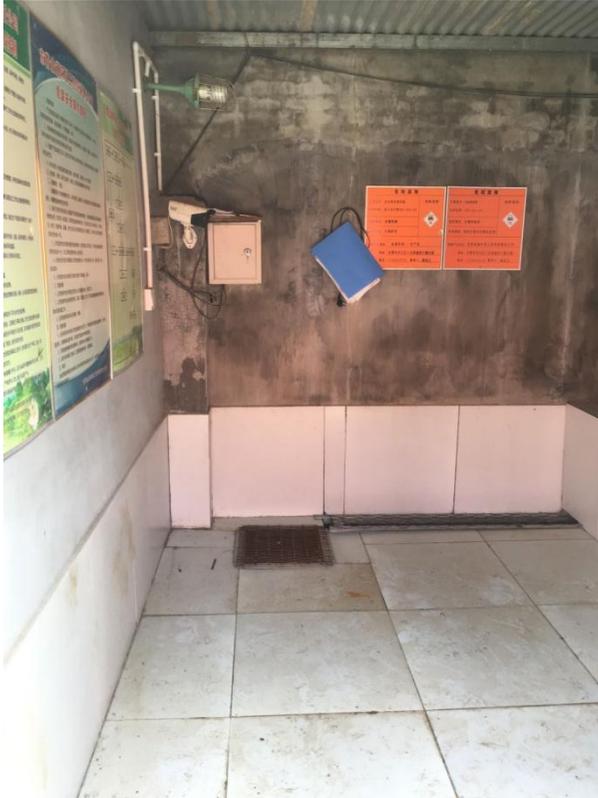
| 其他活动名称 | 现场照片 | 排查情况 | 土壤污染可能性 |
|---|---|--|---|
| 危废暂存间 | | <p>已按照《危险废物贮存污染控制标准》（GB 18597-2001）严格设计、运行、安全防护及监测等要求。</p> | <p>无</p> |

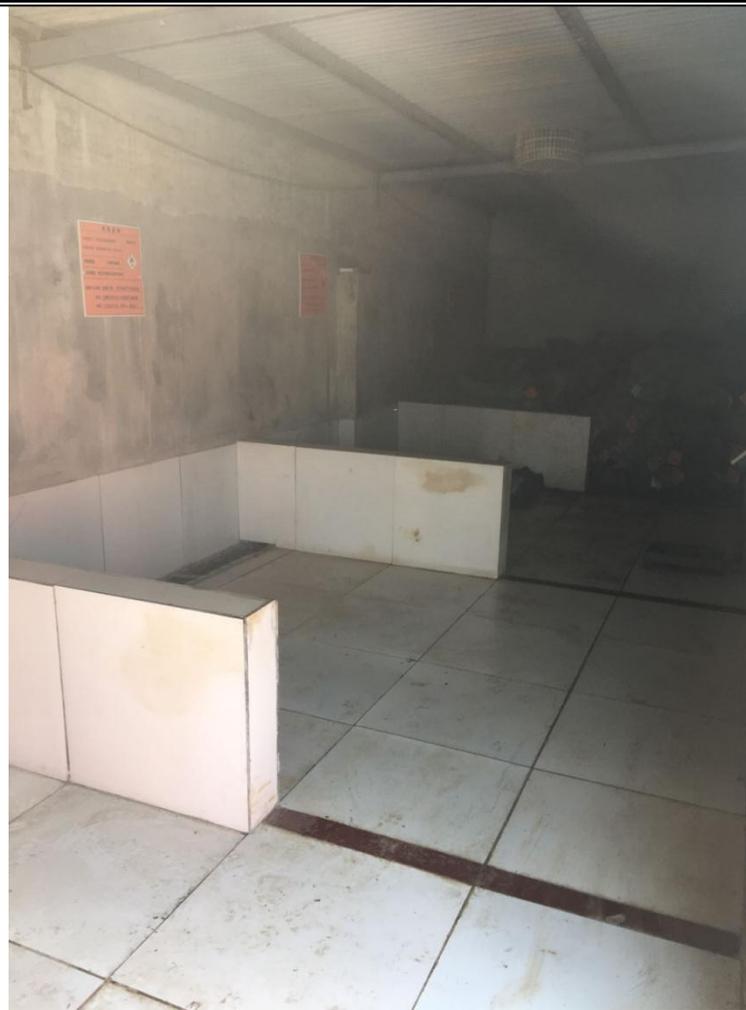
危废暂存间

已按照《危险废物贮存污染控制标准》（GB 18597-2001）严格设计、运行、安全防护及监测等要求。

无

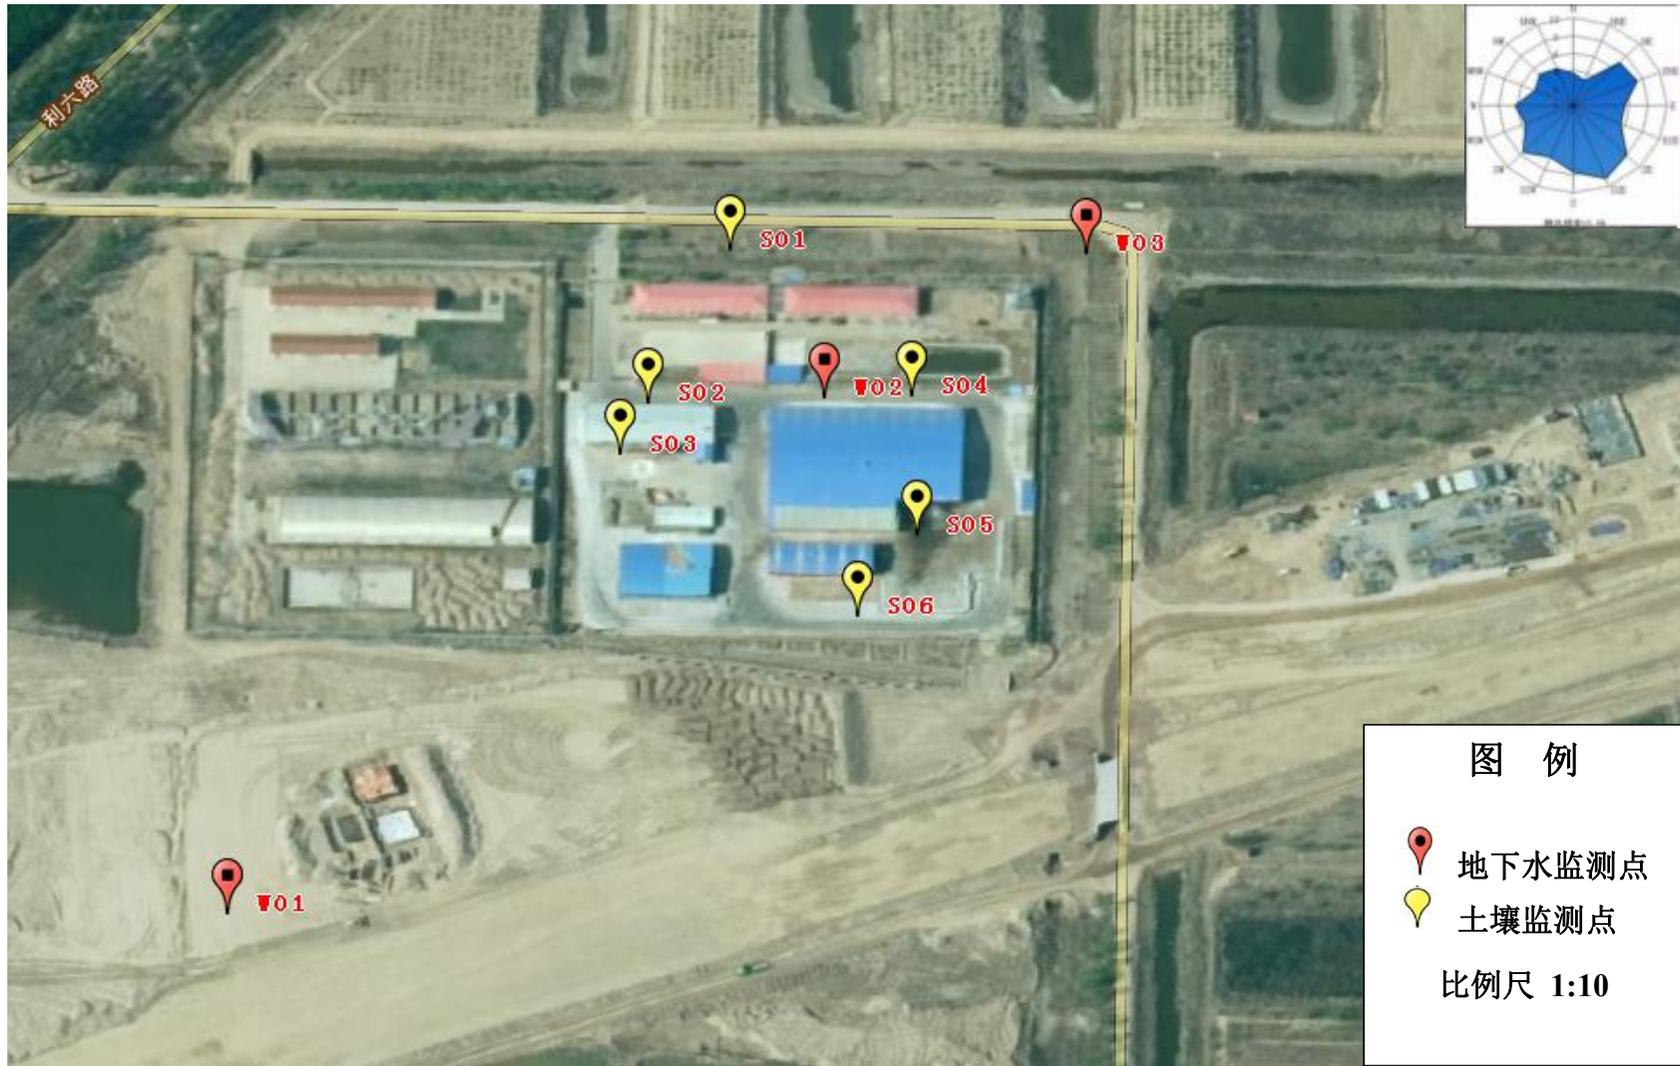
图6.3-1 监测布点图

根据企业生产工艺、原辅材料、生产布局等前期已掌握资料，对企业生产情况进行了现场排查及土壤污染识别，根据排查结果及识别依据，识别出以下 2 个区域可能存在污染：A.清洗废水储罐区、B.生产装置区域。本次土壤及地下水自行监测共计布设 6 个土壤监测点及 3 个地下水监测点，自行监测布点位置见下表 6.3-1，监测布点及分布图见图 6.3-1。

1、S01/W01 土壤/地下水对照点；

2、S02、S03 靠近清洗车间及废水处理设施（排查出可能污染的区域）周边监测表层土；

3、S04、S05、S06 靠近厂区原料池、净化池、贮存池等重点区域周边监测表层土；

4、W02 厂区内重点区域对地下水影响；

5、W03 监测厂区重点对地下水下游的影响。
