**东营金通环保工程有限责任公司
2021 年度土壤及地下水自行监测方案**

委托单位：东营金通环保工程有限责任公司

编制单位：山东致合必拓环保科技股份有限公司

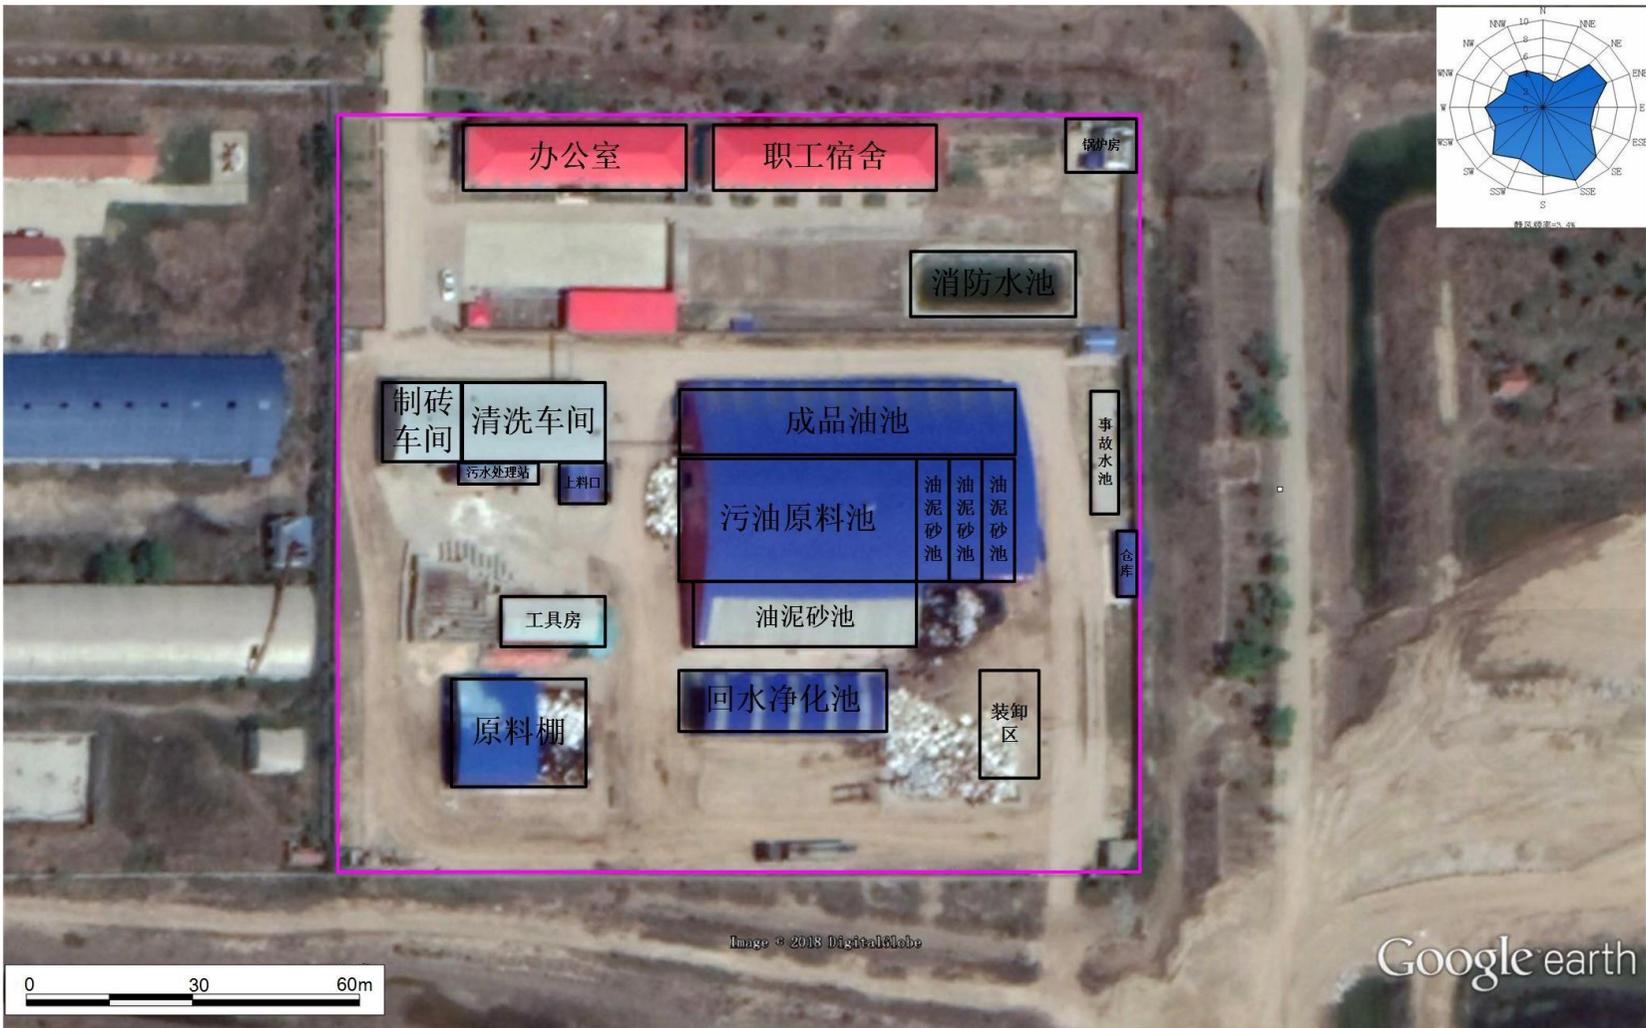
图6.3-2 厂区布局图

根据企业生产工艺、原辅材料、生产布局等前期已掌握资料，对企业生产情况进行了现场排查及土壤污染识别，根据排查结果及识别依据，识别出以下 2 个区域可能存在污染：A.清洗废水储罐区、B.生产装置区域。本次土壤及地下水自行监测共计布设 6 个土壤监测点及 3 个地下水监测点，自行监测布点位置见下表 6.3-1，监测布点及分布图见图 6.3-1。
